## ГЕОЛОГИЧЕСКИЕ ПРОЦЕССЫ, УЧАСТВУЮЩИЕ В РАЗРУШЕНИИ ПОДПОРНЫХ СТЕН

Лобастов Б. М., Фёдорова Т. В.,

*Сибирский Федеральный Университет*

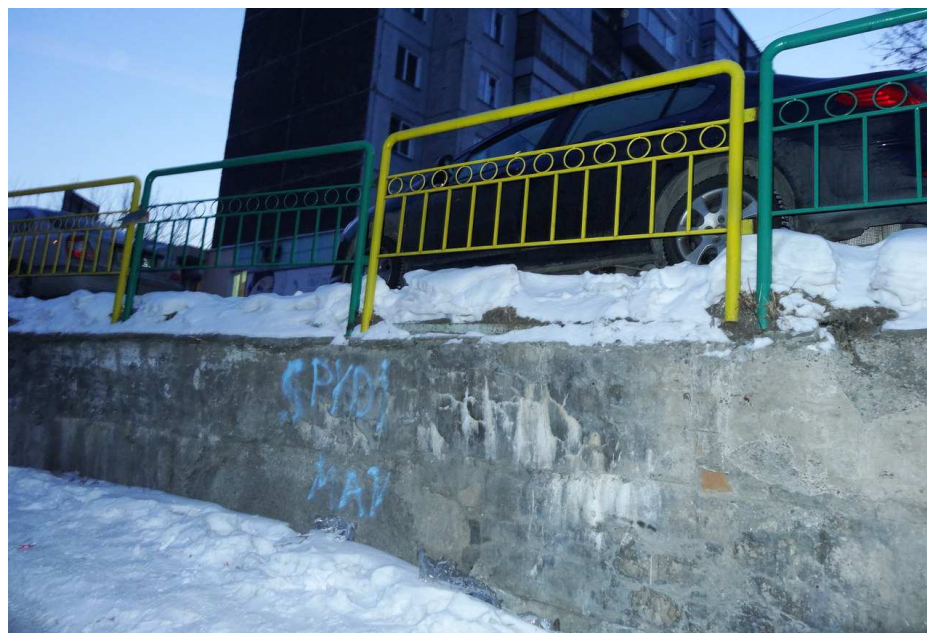
Рис. 2. Фрагмент подпорной стены после «ремонта».

До января 2014 года стена была облицована гранитной плиткой, как и многие другие стены в городе. Эта облицовка опасно отходила от стены, образовав зазор в несколько сантиметров, в среднем, щель была шириной 2-3 см. В январе были проведены ремонтные работы, в результате которых облицовка была снята. Снята она, правда, была не полностью – часть стены, скрытая под снегом, осталась нетронутой. После снятия облицовки открылась страшная картина: бетонные блоки стены разбиты огромным числом трещин, бетон разрушается даже руками (рис. 3а), в крупных трещинах осаждаются карбонаты (рис. 3б), что говорит не только о большой жёсткости воды, но и о том, что через бетонные блоки проходит большое количество воды. С началом весны вода, образовавшаяся при таянии снега, напитала трещины в бетоне, а многократные перепады температуры привели к образованию новых микротрещин, отрицательно сказавшихся на прочностных характеристиках бетона.

К сожалению, при возведении объектов, подобных этой подпорной стене, не были учтены многие геологические факторы, что теперь, спустя годы, регулярно приводит к серьёзным последствиям. Ныне необходимо проводить тщательный мониторинг таких объектов, провести ремонт и профилактику, чтоб если не исключить, свести возможность обрушения к минимуму. По сообщениям СМИ, в 2014 году на эти цели выделяется 44 миллиона рублей, хотелось бы, чтобы эти деньги были потрачены строителями правильно, и были устранены не «симптомы» падающих стен, а причины, из-за которых стены падают.

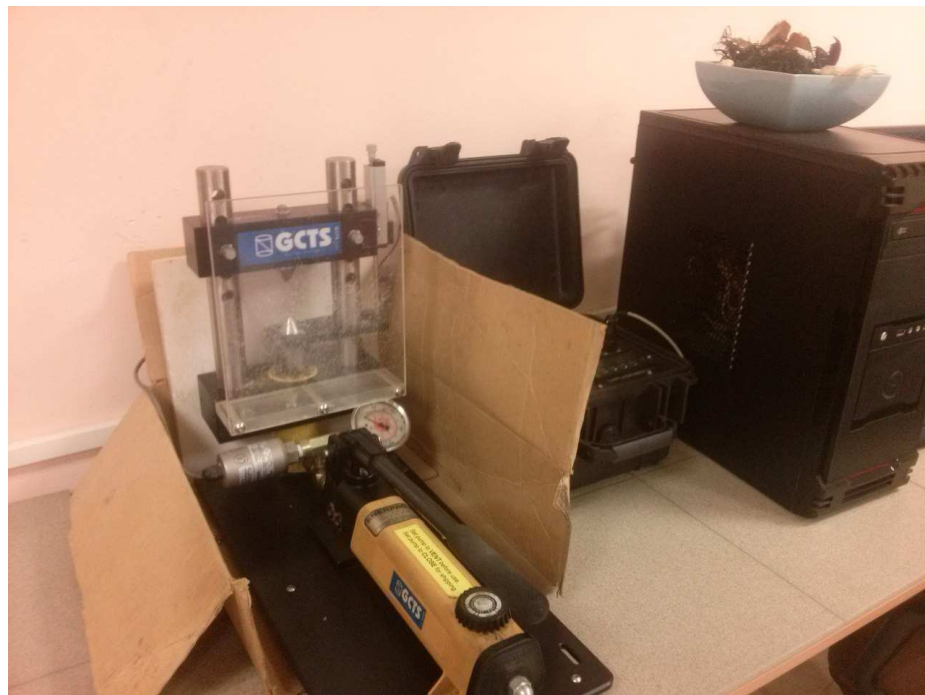
Рис. 4. Прибор для измерения прочностных характеристик твёрдых тел.

Если эти процессы не будут остановлены или заторможены, могут повториться страшные события, уже унёсшие несколько человеческих жизней. Вполне возможно, что сильные дожди могут привести к достаточному переувлажнению грунта, чтоб произошло обрушение стены и образовался микрооползень. Сейчас бетон в некоторых местах активно разрушается, разваливаясь на пластинки толщиной около 1-1,5 см, которые легко, без всякого усилия разламываются руками (рис. 3а). Это вызвало большую сложность при отборе образца для измерения прочностных характеристик бетона, удалось взять только один образец больше 2,5 см. Так как отобран был только один образец, мы провели испытания в воздушно-сухом состоянии, прочность составила 3,81 МПа. Для сравнения, бетон из блоков, не подвергавшихся столь агрессивному воздействию эрозии, грунтовых и поверхностных вод и морозобойному выветриванию даже в водонасыщенном состоянии имеет прочность 5,25 МПа (рис. 4). По ГОСТу 25100-2011 «Грунты. Классификация» полускальные грунты (к которым мы отнесли бетон) по пределу прочности на одноосное сжатие ( $R_{cm}$ ) в водонасыщенном состоянии относятся к грунтам пониженной прочности.
