ОПАСНЫЕ ГЕОЛОГИЧЕСКИЕ ПРОЦЕССЫ В БОЛЬШОМ ГОРОДЕ

Карнаухов Е.М.

МАОУ Гимназия №13

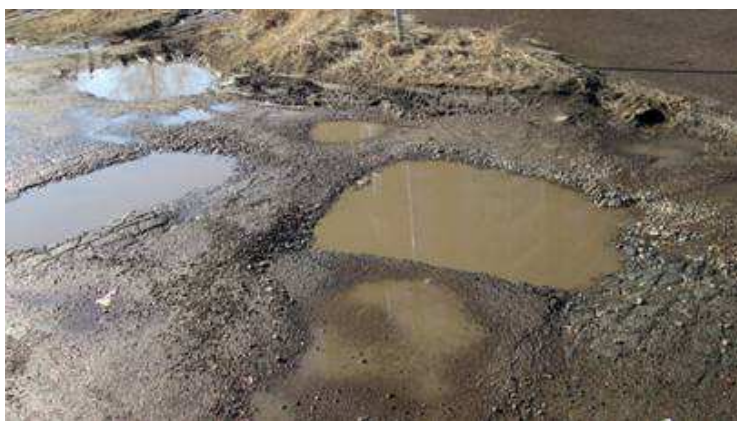
.Наиболее разрушительным процессом, ведущим к появлению ям на дорогах и преждевременному повреждению дорожных покрытий является суффозия – процесс механического выноса мелких частиц породы фильтрующимися через неё подземными водами. Суффозия приводит к проседанию и провалам дорог, тротуаров или зданий. То есть разрушение дорожных асфальтовых покрытий начинается не сверху, а снизу. Важно не только какой асфальт, но и что под ним. Суффозионно неустойчивые породы – пески, супеси и суглинки, слагающие поверхность высоких террас р. Енисей являются основанием для строительства жилых и производственных зданий и для дорожных покрытий на большей части Октябрьского района г. Красноярска. Например, Академгородок и Студенческий городок расположены на поверхности VII (Торгашинской) террасы р. Енисей. Многочисленные суффозионные воронки диаметром до 1 м и глубиной до 50- 60 см обнаружены автором как на территории Академгородка (рис. 1), так и в других микрорайонах (ул. Копылова, пр. Свободный).

Рис. 1. Суффозионные воронки на дороге у дома № 19 в Академгородке

На примере Академгородка доказана неэффективность ямочного ремонта дорог. На ежегодный ямочный ремонт мы тратим миллиарды рублей. Но без учета разрушительных геологических процессов ямы неизбежно появятся снова, причем на том же самом месте.

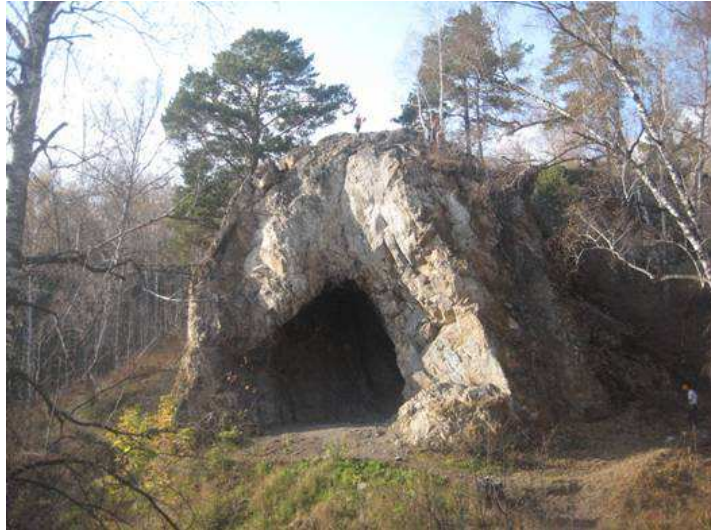
Карстовые процессы (ниши, гроты, небольшие пещеры) широко проявлены в логу Пещерный (рис. 2), на левобережье р. Собакина в районе пос. Удачный, а также в карбонатных породах венд-раннекембрийского возраста, слагающих цоколь VII террасы р. Енисей. Летом автору неоднократно приходилось видеть как в качестве отсыпки дорожного полотна перед укладкой асфальта использовался щебень известняков Торгашинского месторождения. В связи с повышенной растворимостью известняков не исключены дополнительные просадки отремонтированного таким образом дорожного полотна не только в результате механической суффозии, но и в результате карста.

Рис. 2 Карстовый грот в логу Пещерном

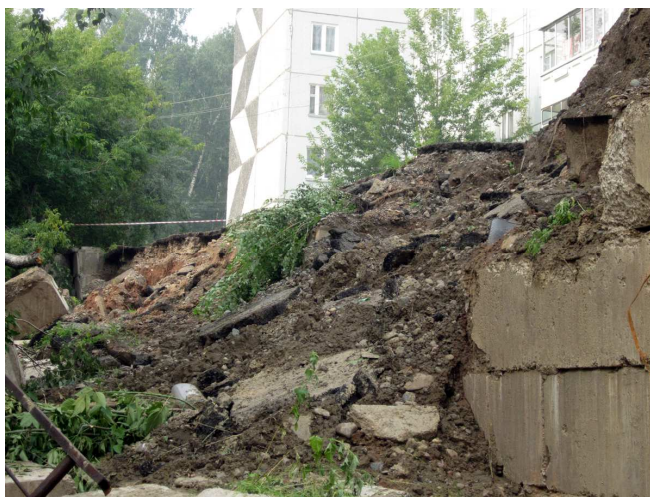
Иногда происходит наложение опасных геологических процессов друг на друга. И это может привести к неравномерным просадкам зданий, повреждению и даже обрушению подпорных стенок. В начале августа 2013 года обрушилась подпорная стенка у дома №24 в Академгородке (рис. 3). Произошло это т из-за переувлажнения глинистых грунтов и сильного разрушения (физического и химического выветривания) бетонных блоков. В результате образовался небольшой оползень и пострадало несколько автомобилей. Днем раньше обвал подпорной стены на проспекте Свободный привел к трагедии – погибли 2 человека. А причины – те же: отсутствие дренажа и разрушение цемента, с с помощью которого крепилась облицовка. А сколько еще таких опасных подпорных стенок в нашем городе!

Рис. 3. Обрушение подпорной стенки у дома № 24 в Академгородке 3.08.2013 г.
